RÉHABILITATION STRUCTURALE D'UN PONCEAU

Fiche projet

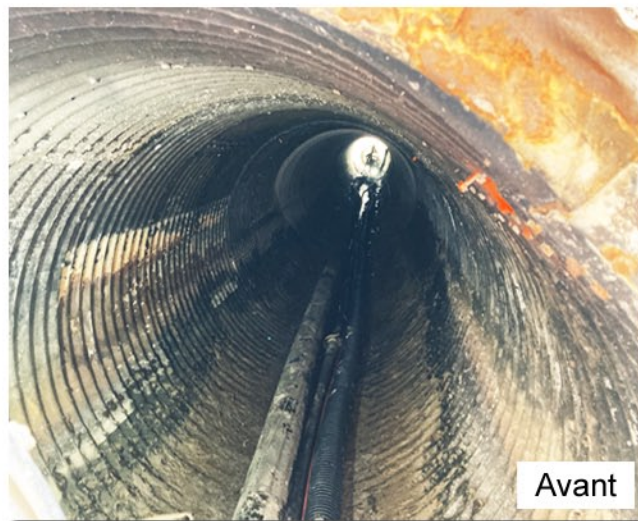
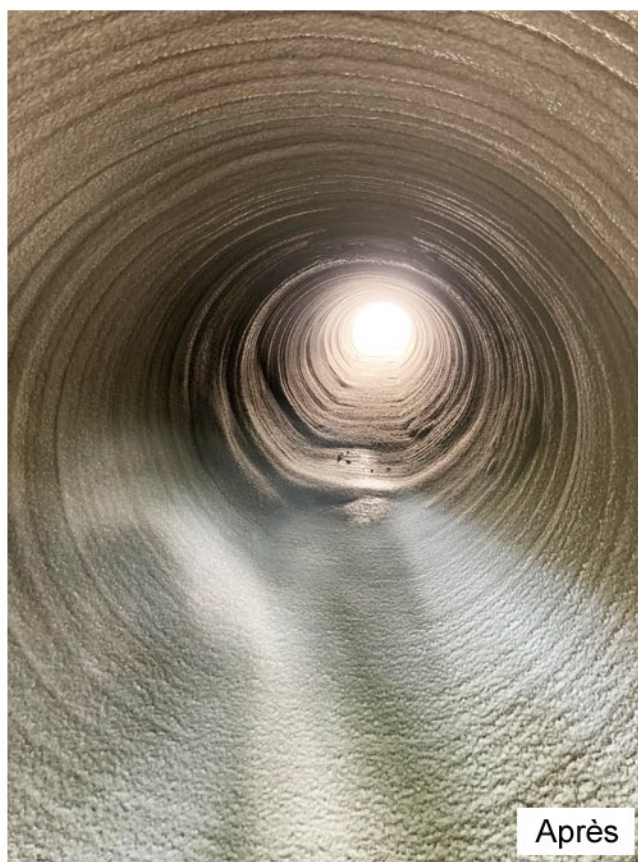
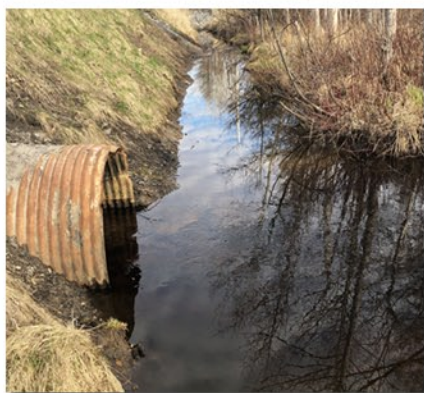
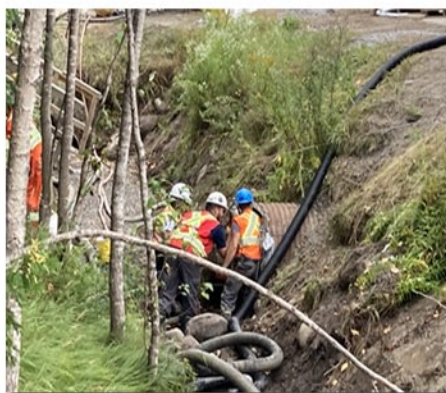
- Conduite désuète en tôle ondulée galvanisée (TOG)
- Diamètre: 1350 mm, longueur: 20 mètres
- Faiblesses structurales et joints ouverts
- Légères ovalisations
- Corrosion généralisée et perforations
- TOG situé sous le boul. Valcartier

- Travaux exécutés en août 2021
- Installation sécuritaire sur le site de travail
- Gestion de l'eau
- Nettoyage complet, colmatage, injection des infiltrations et préparation de la surface
- Projection automatisée du géopolymère GeoSpray® à une épaisseur structurale de 38 mm
- Surveillance des travaux par Groupe conseil CHG
