RÉHABILITATION STRUCTURALE D'UNE STRUCTURE DE JONCTION

Fiche projet

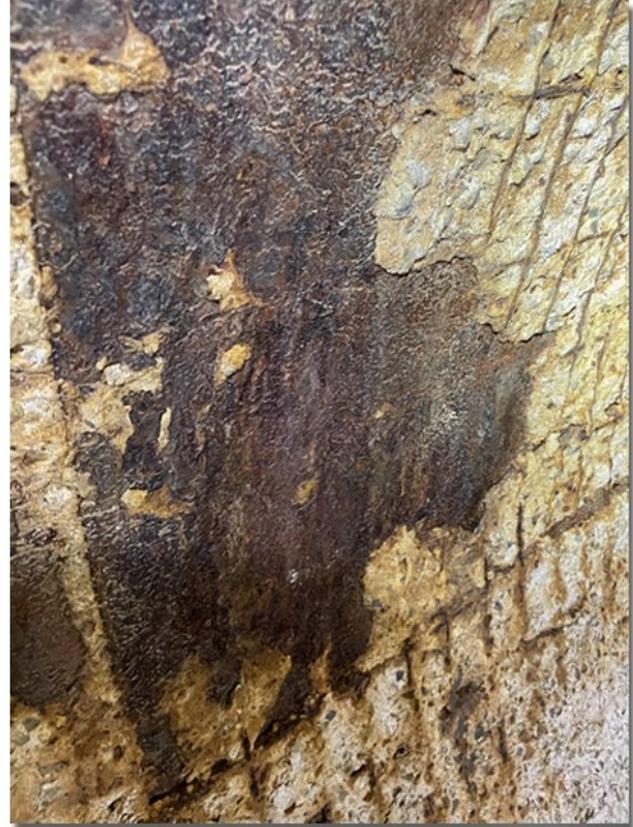
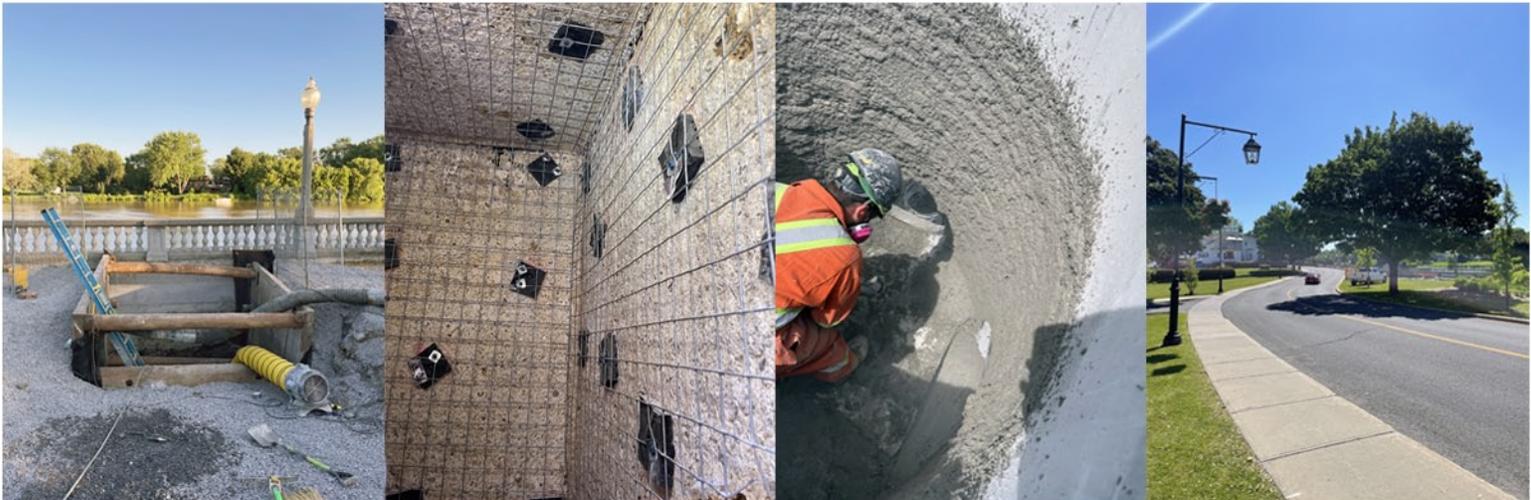
- Structure de jonction désuète comprenant:
 - a) Un regard carré sous la rivière (200mm de géo)
 - b) Une conduite TBA, diamètre 1800mm (38mm de géo) sur 4 mètres de longueur
 - c) Un (1) regard circulaire (25mm de géo)
- Sept (7) regards à environ 4 - 5m de profondeur (25mm de géo)
- Intégrité structurale compromise, perforations
- Corrosion généralisée et infiltrations

- Travaux exécutés en aout 2022
- Installation sécuritaire sur le site de travail
- Nettoyage complet et disposition, colmatage et préparation de la surface
- Armature (20mm) sur les parois verticales et plafonds
- Projection du géopolymère GeoSprayHCE à une épaisseur structurale (WRC pour la conduite)
- Échantillonnage et contrôle qualité
