RÉHABILITATION STRUCTURALE D'UN PONCEAU

Fiche projet

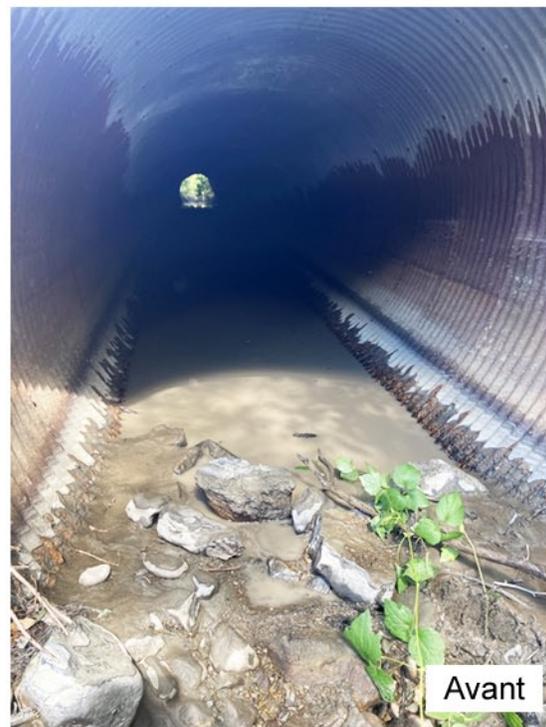
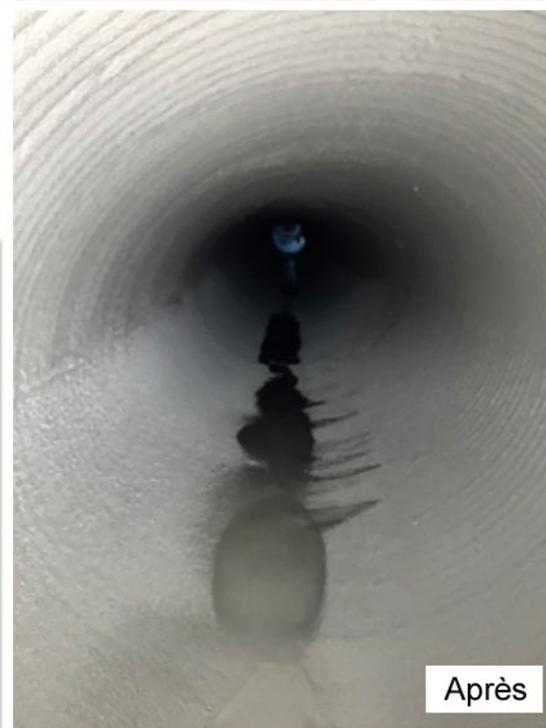
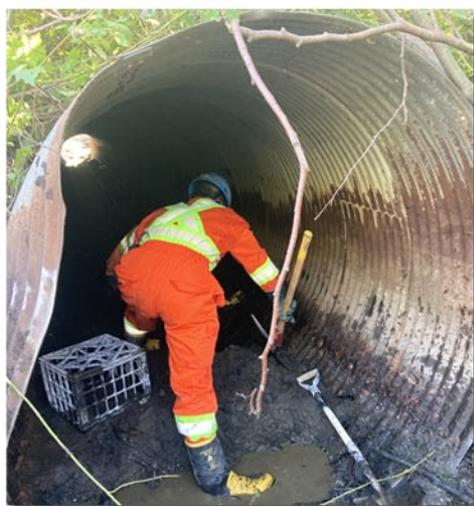
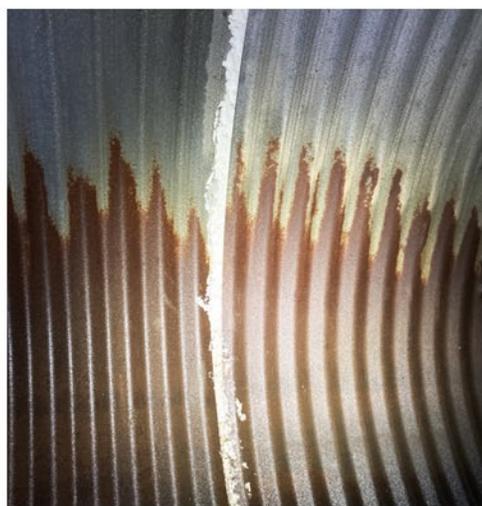
- Conduite en tôle ondulée galvanisée (TTOG)
- Diamètre: 1600 mm, longueur: 30 mètres
- Faiblesses structurales et joints ouverts
- Ovalisations
- Corrosion généralisée et perforations

- Travaux exécutés à l'été 2021
- Installation sécuritaire sur le site de travail
- Nettoyage complet, colmatage, injection des infiltrations et préparation de la surface
- Projection automatisée du géopolymère GeoSpray® à une épaisseur structurale de 38 mm
