RÉHABILITATION STRUCTURALE DE TROIS (3) PONCEAUX

Fiche projet

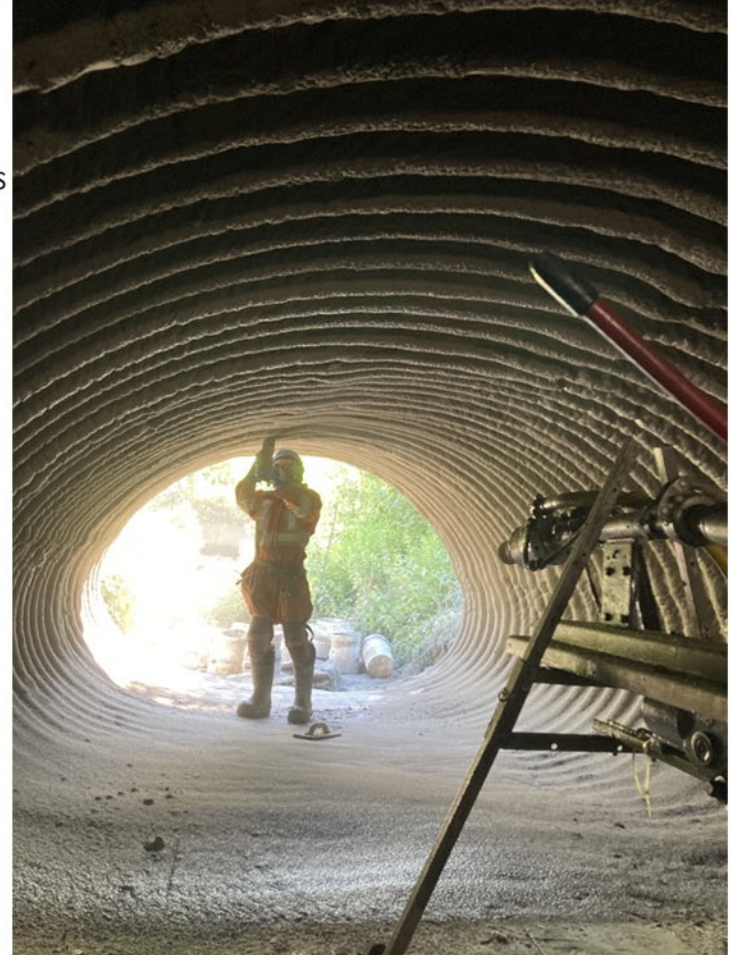
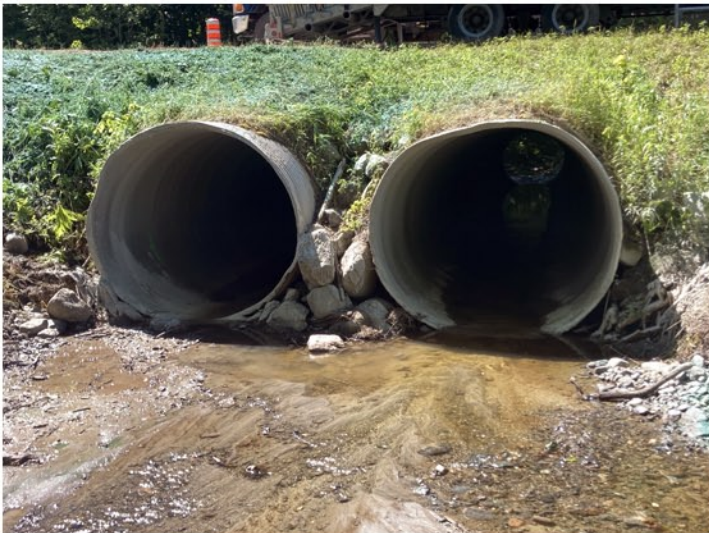
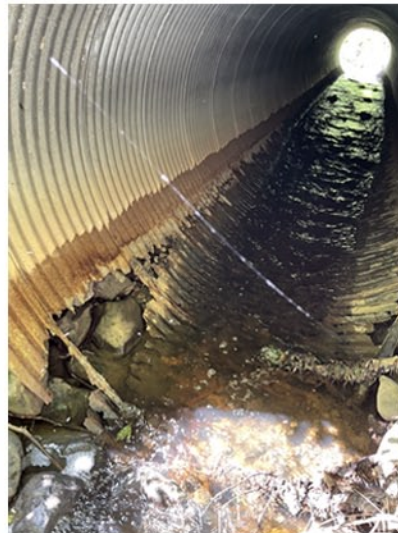
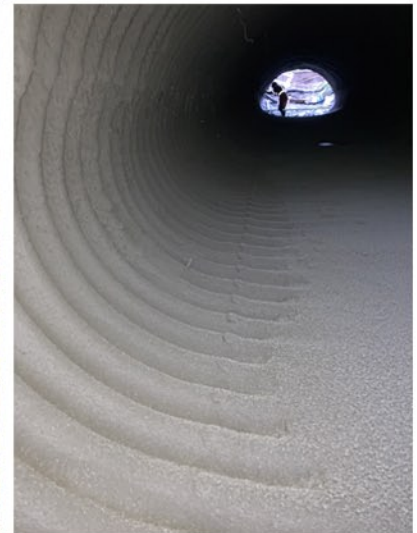
- Trois (3) conduites en tôle ondulée galvanisée
- Conduites rondes: 2 x 1800 mm, 38 mètres
- Conduite arquée: 3250 mm x 2000 mm, 22 mètres
- Faiblesses structurales et joints ouverts
- Ovalisations, corrosion du radier et perforations

- Travaux exécutés en juillet 2022
- Installation sécuritaire sur le site de travail
- Nettoyage complet avec camion vacuum, colmatage et préparation de la surface
- Projection manuelle et automatisée du géopolymère GeoSpray® à une épaisseur structurale de 50 mm pour la conduite arquée, et 38 mm pour les conduites rondes, selon la conception WRC
