## RÉHABILITATION STRUCTURALE DE DEUX (2) PONCEAUX

### Fiche projet

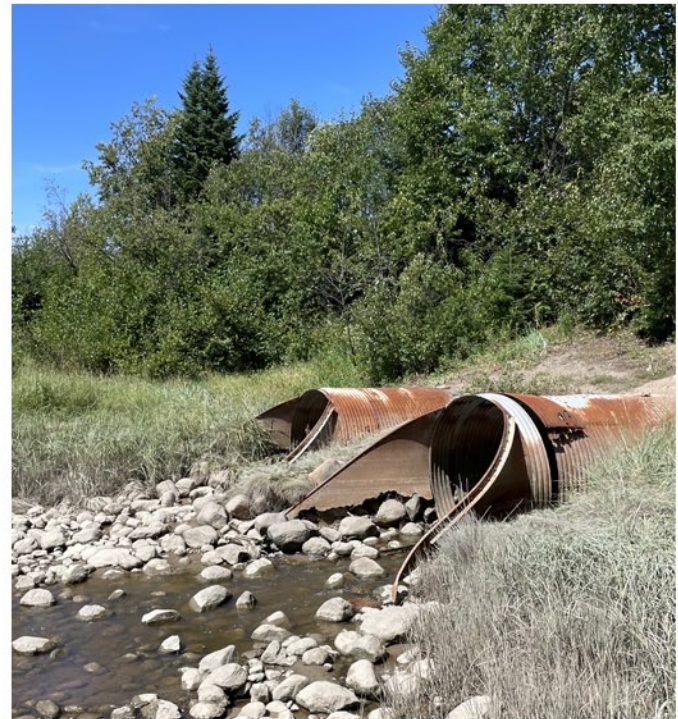
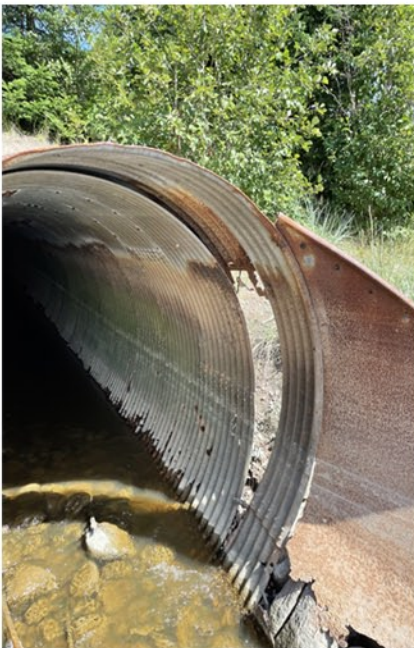
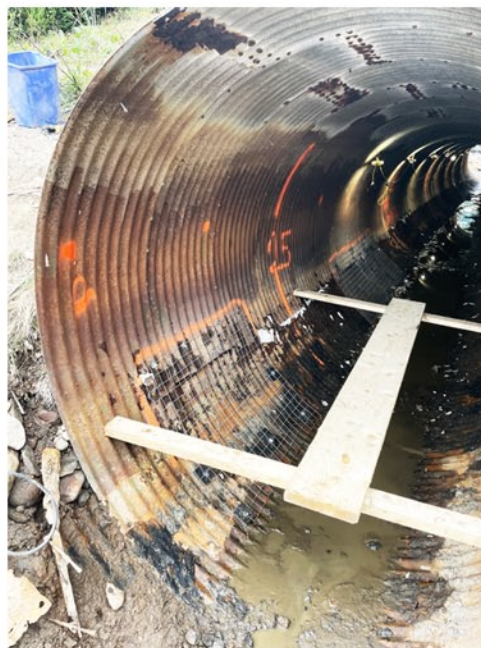
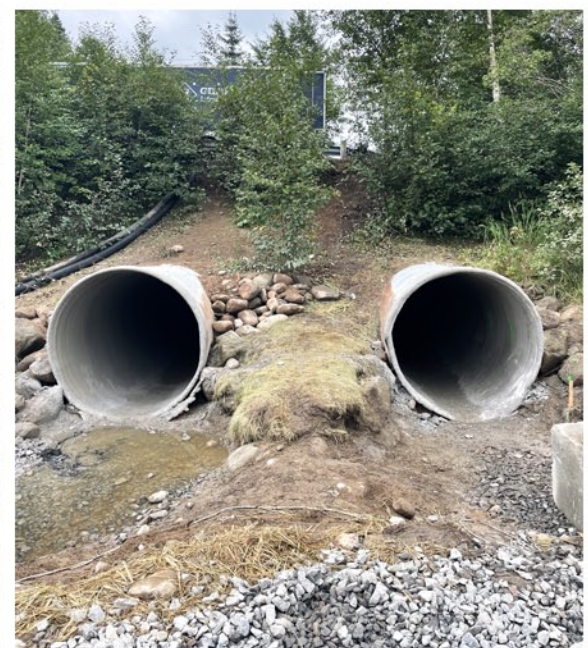
- Deux (2) tuyaux en tôle ondulée galvanisée (TOG)
- Diamètre : 1950 mm, longueur totale : 56 mètres
- Faiblesses structurales, joints ouverts et infiltrations
- Ovalisations, corrosion généralisée et perforations

- Travaux exécutés en septembre 2022
- Installation sécuritaire et gestion de l'eau
- Nettoyage complet, injection, correction des joints, colmatage et préparation de la surface
- Projection manuelle et automatisée du géopolymère GeoSpray à une épaisseur structurale de 38 mm (1,5po) sur la paroi, selon la conception WRC
