RÉHABILITATION STRUCTURALE D'UN GRAND PONCEAU ARQUÉ

Fiche projet

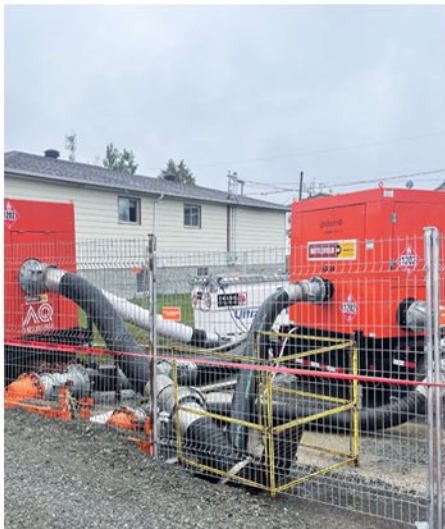
Pompage et gestion de l'eau pluviale

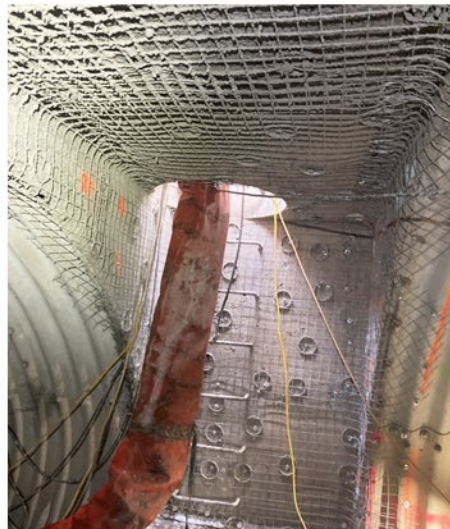
Pose d'un treillis sur les parois de la chambre
