RÉPARATION PONCTUELLE D'UN PONCEAU EN BÉTON

Fiche projet

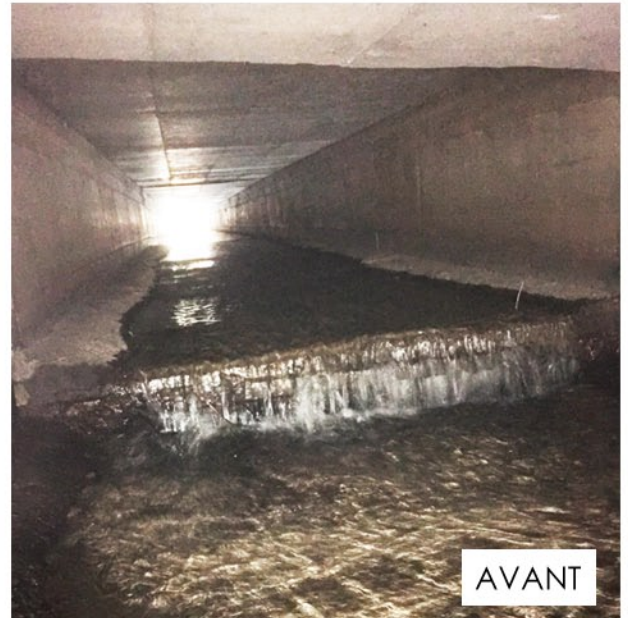
AVANT

- Section décalée et affaissée tout autour du ponceau en béton armé sur environ 40cm
- Diamètre du ponceau: 1,5m X 2m
