RÉHABILITATION STRUCTURALE D'UN GRAND PONCEAU ARQUÉ

Fiche projet

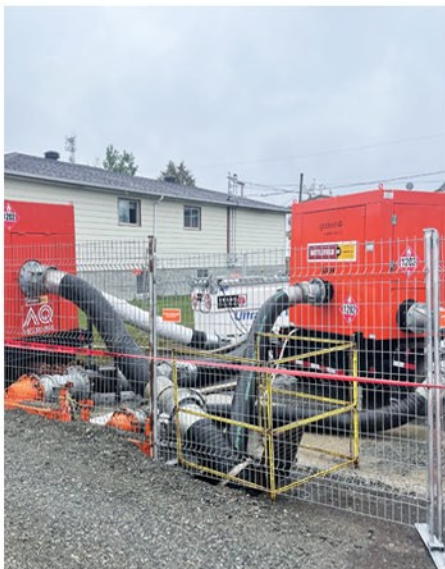
Gestion de l'eau

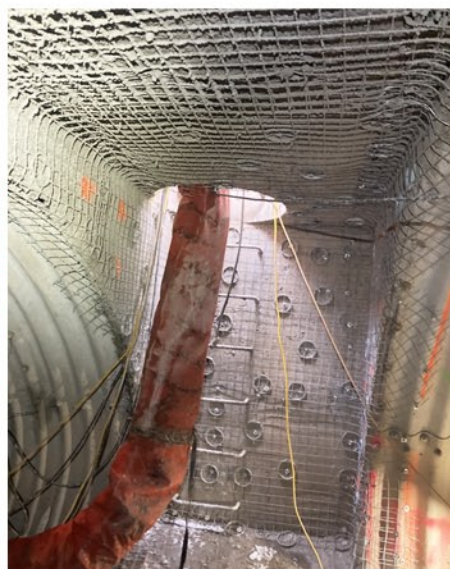
Réhabilitation de la chambre d'accès
