# RÉHABILITATION DE CONDUITES D'EAU POTABLE

## Problèmes communs relatifs aux conduites métalliques désuètes:

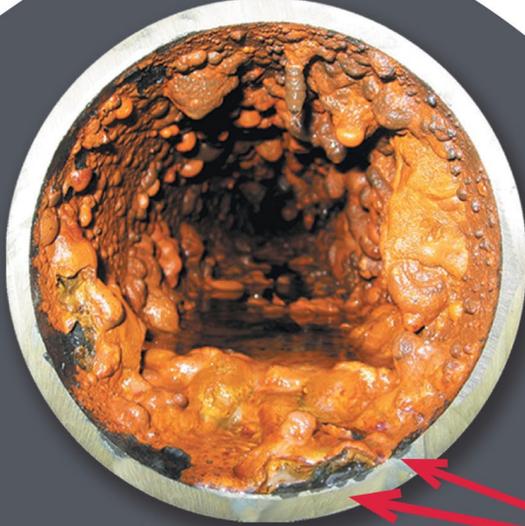
Conduite de 150mm de 45 ans en fonte

- Diminution de la qualité de l'eau aux usagers
- Baisse de la pression et du débit
- Hausse du nombre de fuites et de bris
- Vieillesse prématuré
- Coûts d'exploitation du réseau à la hausse (urgences, entretien, traitement, respect des normes)

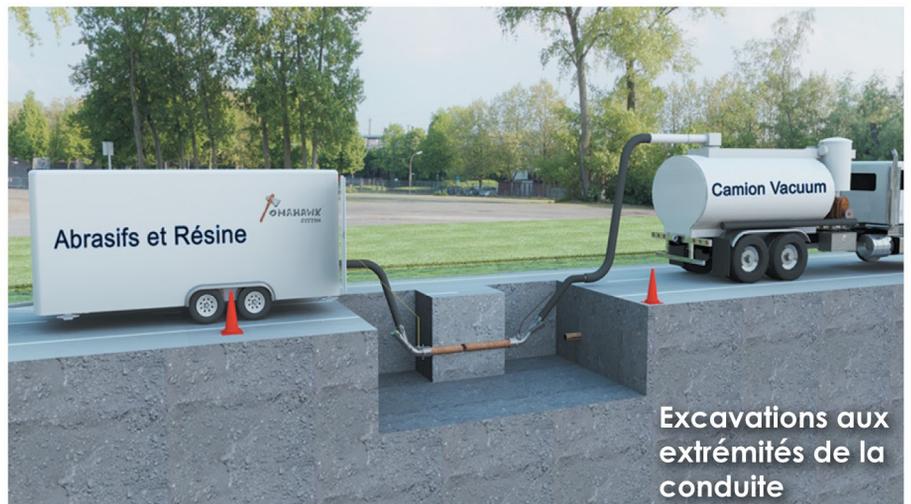
Excavations aux extrémités de la conduite

- Opération confinée hors de la vue du public.
- Peut prendre un coude de 22.5°.
- Pour conduites colmatées jusqu'à 40%. +40% requiert un pré-nettoyage hydraulique.
- Utilisée pour des conduites en fonte ductile et grise, ciment aminante, acier et la plupart des autres matériaux.
- Réduction importante des contraintes comparé au nettoyage traditionnel.
