RÉHABILITATION DE CONDUITES D'EAU POTABLE AVEC COUDE 90 DEGRÉS

Fiche projet (1 de 2)

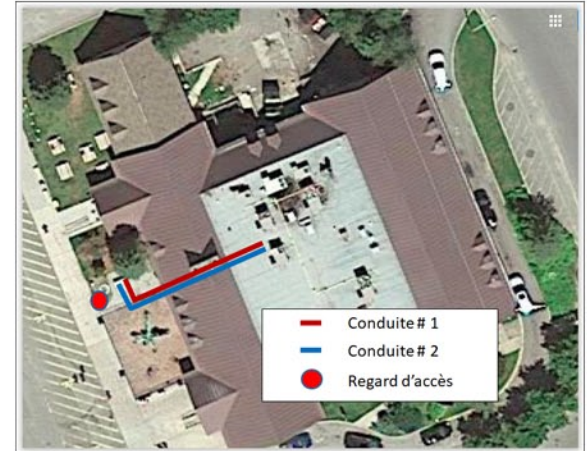
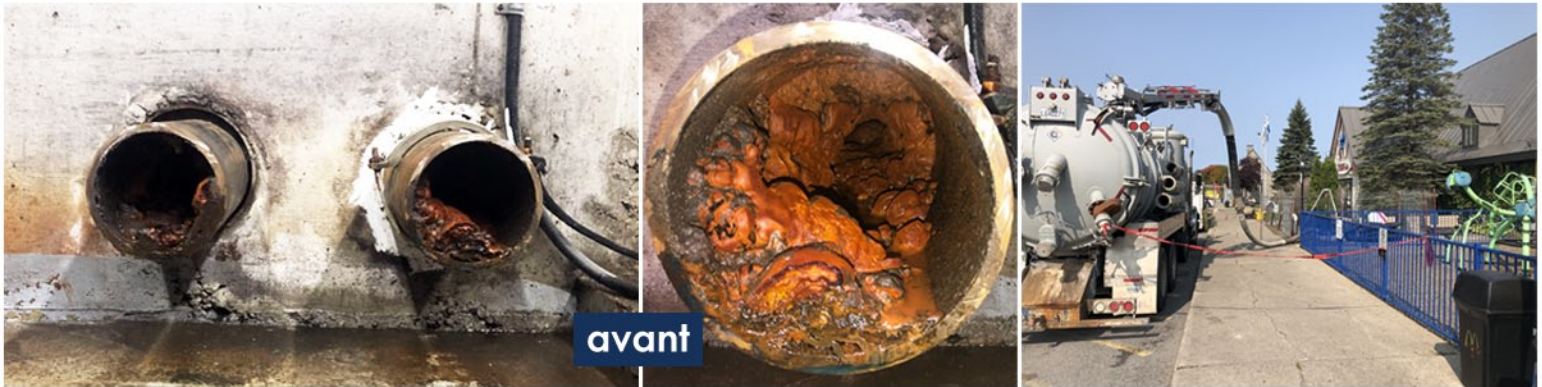
- Localisation: Aire de service la Porte-du-Nord, Saint-Jérôme
- Deux conduites d'aménée parallèles, présence d'un coude de 90 degrés sur chaque conduite
- Matériau: fonte ductile, diamètre: 150 mm, longueur: 15 m
- Vieillesse et colmatage important des conduites
- Intégrité structurale inconnue
- Excavation non-autorisée
- Projet sous la surveillance de CIMA+

avant

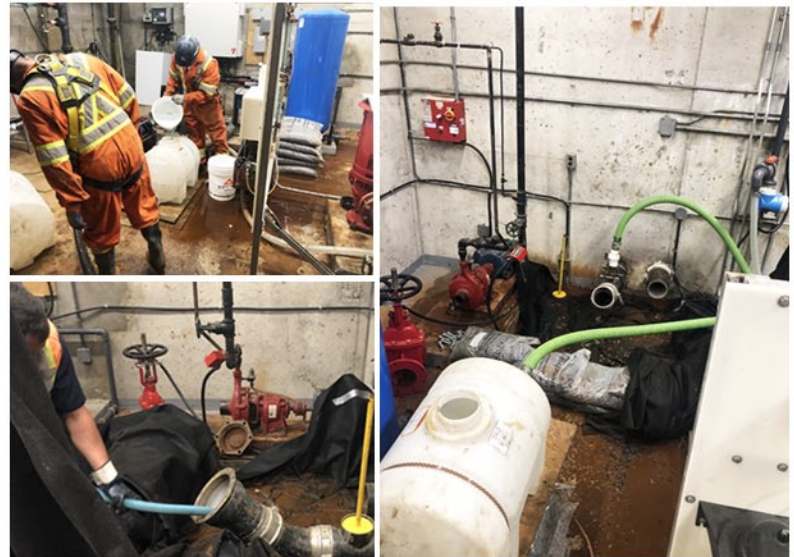
- Travaux exécutés en septembre 2020
- Installation d'une conduite temporaire
- Nettoyage mécanique, hydraulique et aérodynamique afin de déloger les dépôts
- Assèchement et inspection vidéo
- Évaluation structurale avec une sonde électromagnétique par champ lointain (Eddy Current)
- Pose du revêtement Tomahawk BluKote certifié NSF/ANSI-61
- Contrôle qualité et remise en service

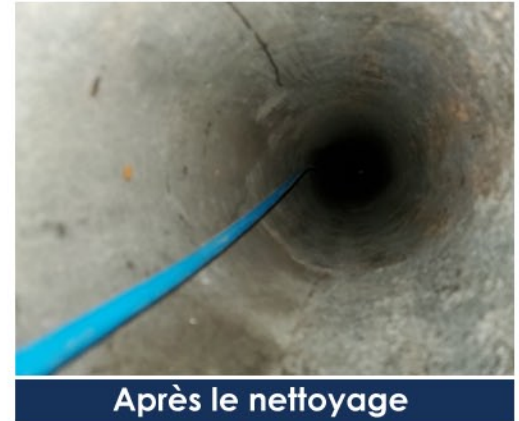
Après le nettoyage

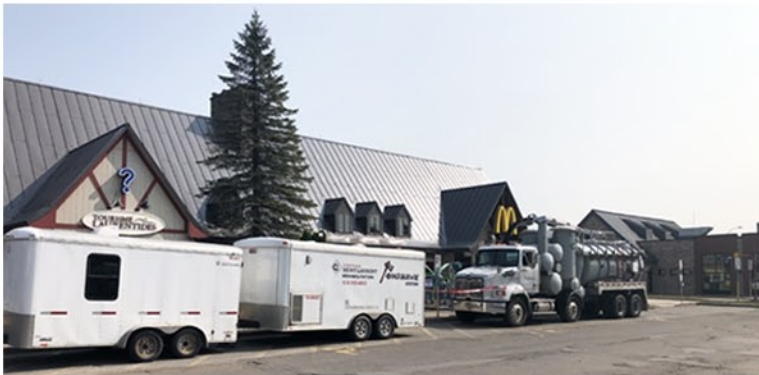
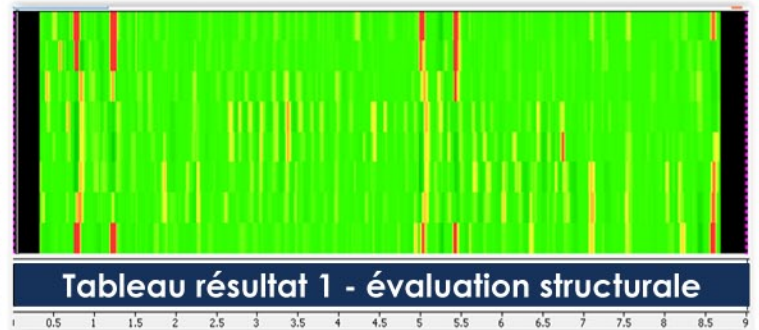
Tableau résultat 1 - évaluation structurale

- L'évaluation structurale indique une durée de vie résiduelle moyenne des conduites
- Les conduites vont bénéficier d'un prolongement de leur durée de vie utile suite à la pose du revêtement
- Travaux réalisés en quatre (4) jours, sans excavation
- Amélioration hydraulique
- Préservation de la qualité de l'eau
- Excellente adhésion de la résine sur la paroi
- Durée de vie du revêtement de plusieurs décennies
- Travaux réalisés à la satisfaction du client

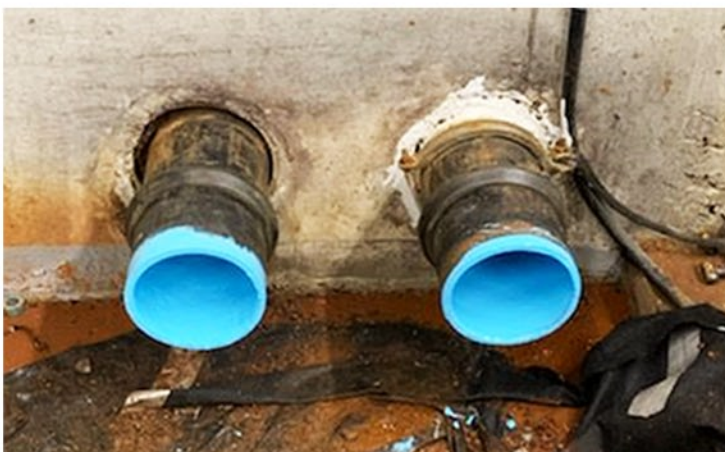
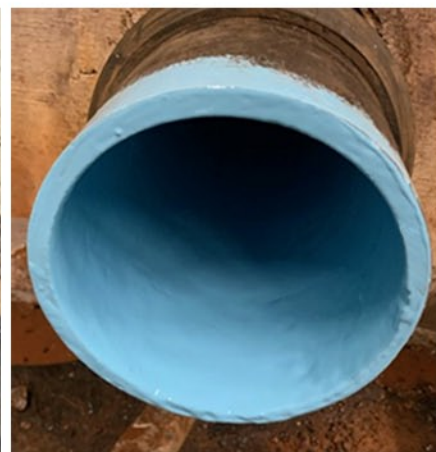
Après la pose du revêtement
