RÉHABILITATION STRUCTURALE D'UN GRAND PONCEAU ARQUÉ

Fiche projet

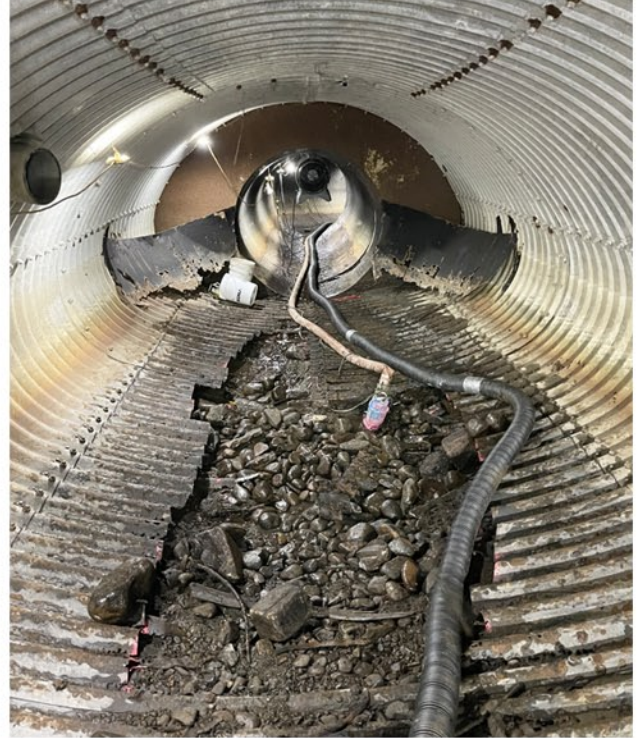
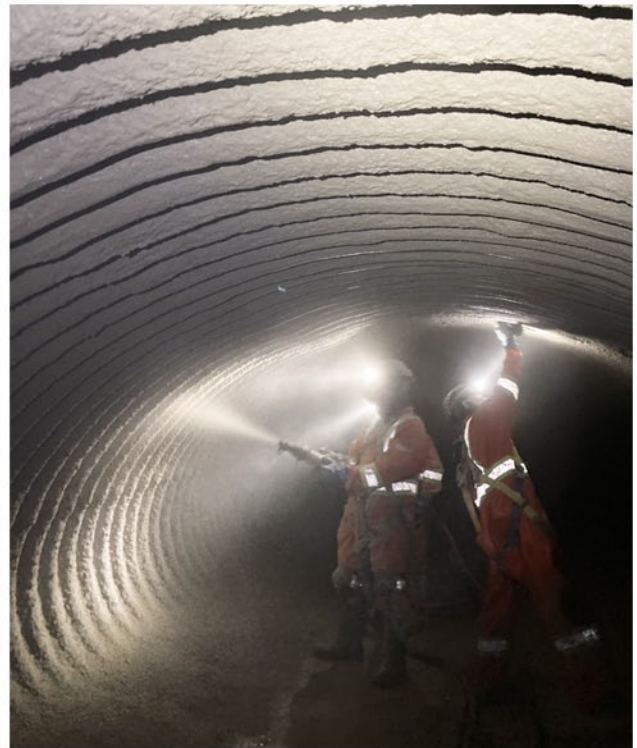
- Conduites pluviale arquée en tôle ondulée galvanisée
- Dimension: 3650mm x 2280mm, longueur: 140 mètres
- Faiblesses structurales, joints ouverts et infiltrations
- Ovalisations, corrosion du radier et perforations

- Travaux exécutés en novembre 2022
- Installation sécuritaire et gestion de l'eau sur le site
- Accès dans le ponceau via les regards et chambres
- Nettoyage complet, correction des joints, colmatage et préparation de la surface
- Projection manuelle et automatisée du géopolymère GeoSpray à une épaisseur structurale de 50mm (2po) sur la paroi, selon la conception WRc
