RÉPARATION PONCTUELLE D'UN PONCEAU EN BÉTON

Fiche projet

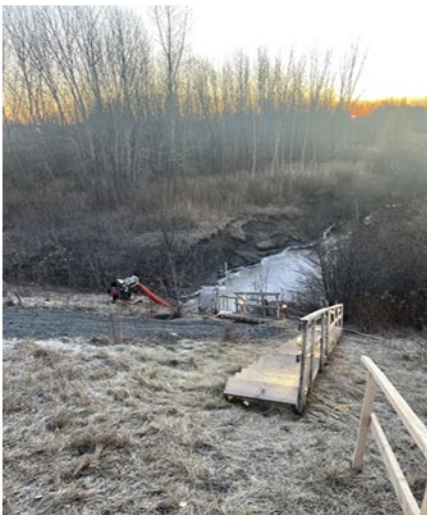
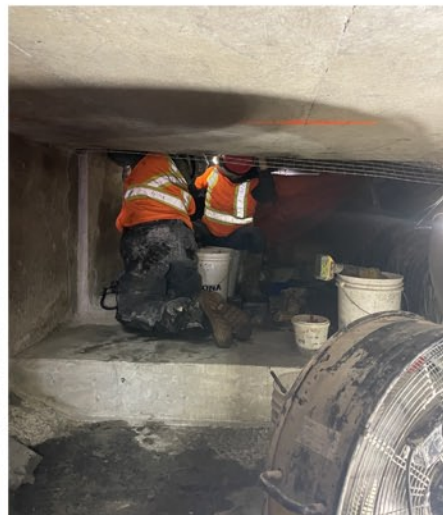
- Section décalée et affaissée tout autour du ponceau en béton armé sur environ 40cm
- Diamètre du ponceau: 1,5m X 2m

- Travaux exécutés en décembre 2022
- Nettoyage complet
- Injection de béton dans le radier
- Injection dans les parois latérales et au plafond
- Installation d'une membrane étanche au radier et aux parois du joint afin de prévenir les infiltrations
- Installation et ancrage d'un treillis métallique au pourtour du joint
- Projection du géopolymère GeoSpray à une épaisseur de 75mm
