RÉHABILITATION STRUCTURALE D'UN GRAND PONCEAU ARQUÉ

Fiche projet

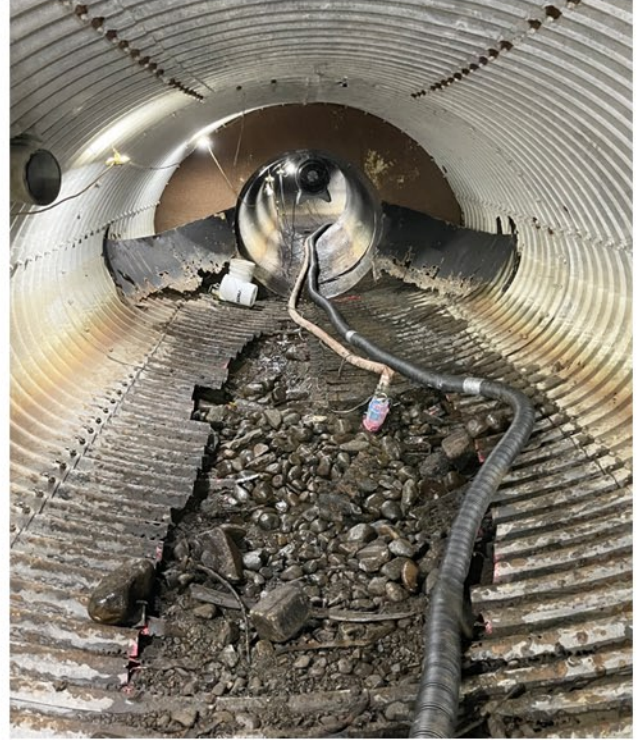
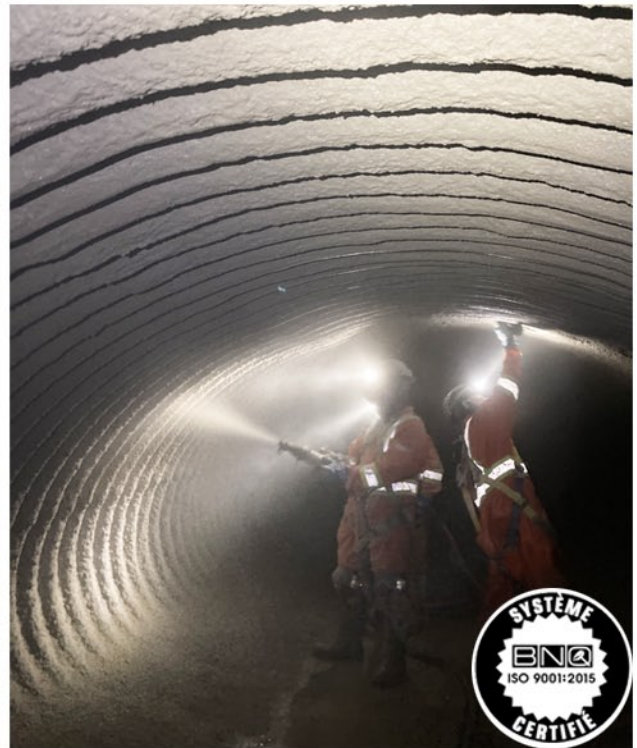
- Conduites pluviale arquée en tôle ondulée galvanisée
- Dimension: 3650mm x 2280mm
- Chambre d'accès défaillante
- Faiblesses structurales, joints ouverts et infiltrations
- Ovalisations, corrosion et perforations

- **Travaux effectués à l'automne 2022 sur 133 mètres**
- **Travaux effectués au printemps 2023 sur 140 mètres**
- Installation sécuritaire et gestion de l'eau
- Accès dans le ponceau via les regards et chambres
- Nettoyage complet, correction des joints, injection, colmatage et préparation de la surface
- Projection manuelle et automatisée du géopolymère GeoSpray à une épaisseur structurale de 50mm (2po), selon la conception WRC
