# RÉHABILITATION STRUCTURALE D'UN PONCEAU

Fiche projet (1 de 2)

- Réhabilitation structurale d'un tuyau en tôle ondulée galvanisée (TTOG) servant de ponceau à Kanata pour la Ville d'Ottawa, Ontario
- Diamètre: 1800 mm
- Longueur: 65 mètres
- Plusieurs infiltrations et perforations
- Corrosion sévère du radier et joints ouverts

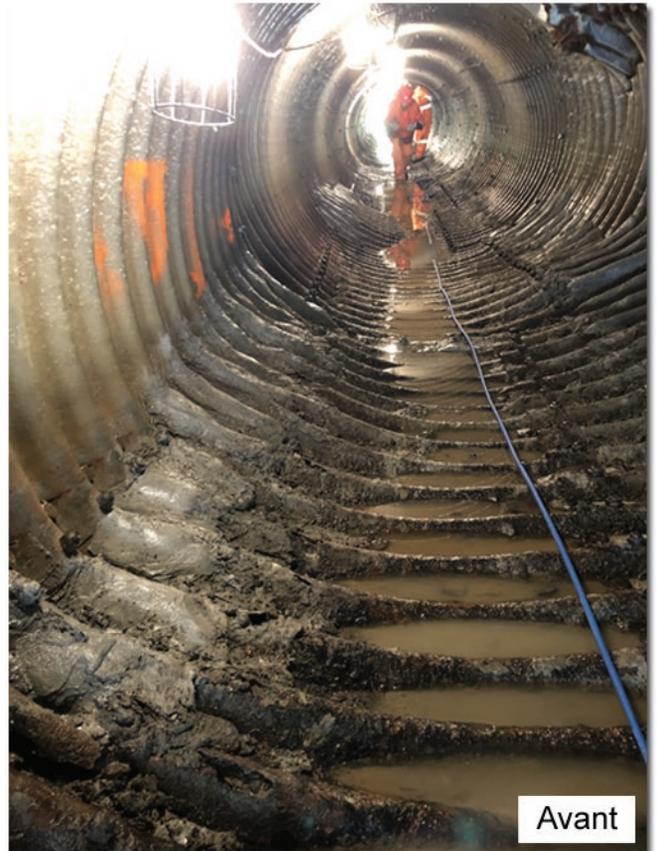
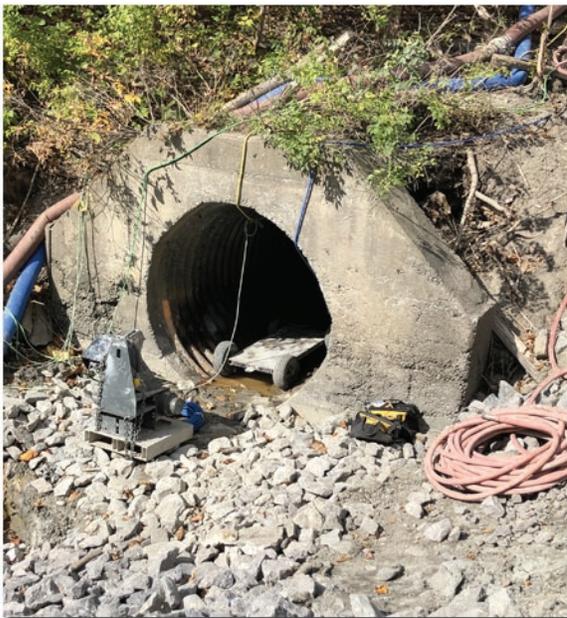
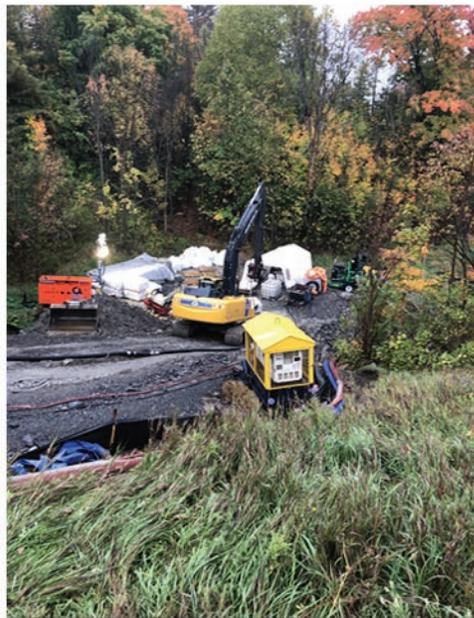
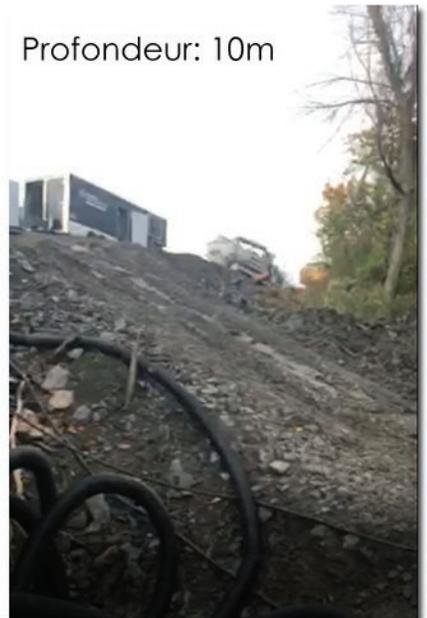
- Travaux exécutés en octobre 2020
- Installation sécuritaire sur le site de travail
- Gestion de l'eau
- Nettoyage complet avec camion vacuum, colmatage et préparation de la surface
- Réparations ponctuelles (infiltrations, ...)
- Projection manuelle et automatisée du géopolymère GeoSpray® à une épaisseur de 75 mm (3 po)

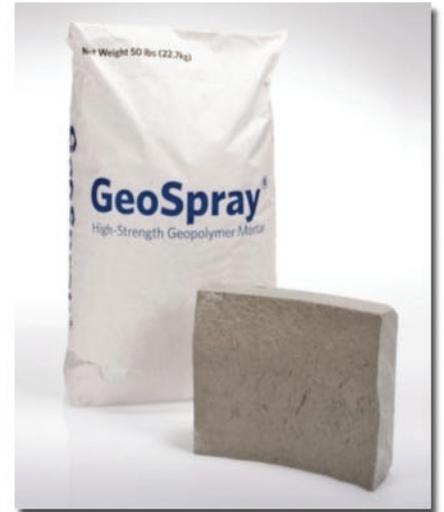
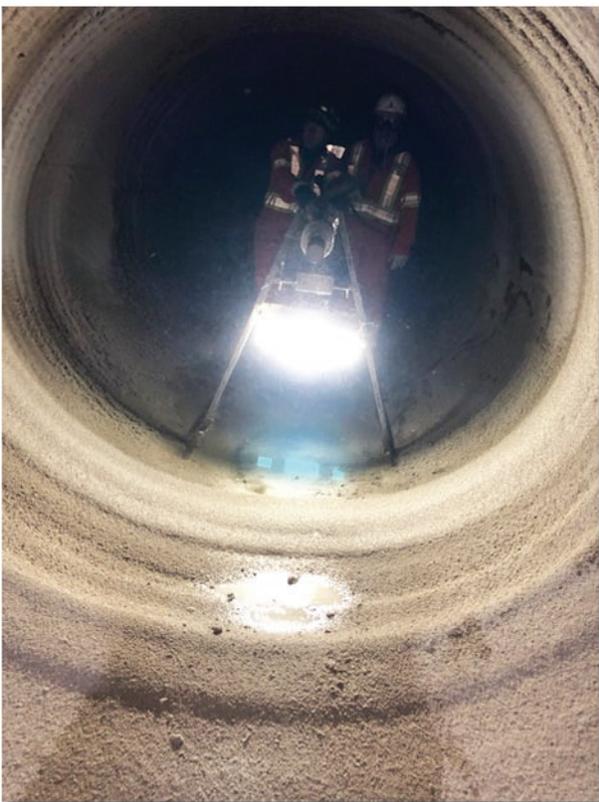
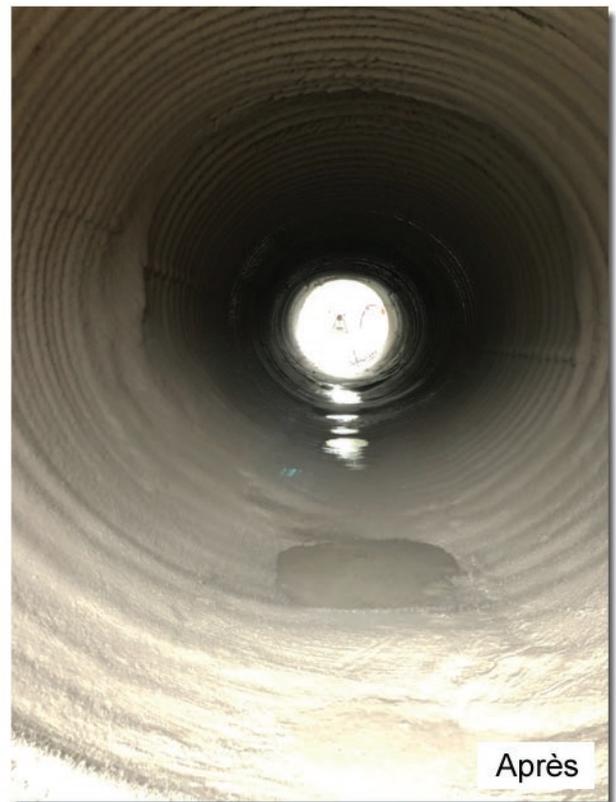
- Travaux exécutés en collaboration avec la Ville d'Ottawa, l'entrepreneur général et la firme consultant
- Inspection et validation prévues un (1) an après les travaux
- Réhabilitation structurale avec une épaisseur de géopolymère de 75mm (3 po.)
- Résistance aux produits chimiques et à l'abrasion
- Résistance à la corrosion et aux cycles gel/dégel
- Durée de vie utile entre 70 et 100 ans
