RÉHABILITATION STRUCTURALE D'UNE CONDUITE EN BOIS

Fiche projet

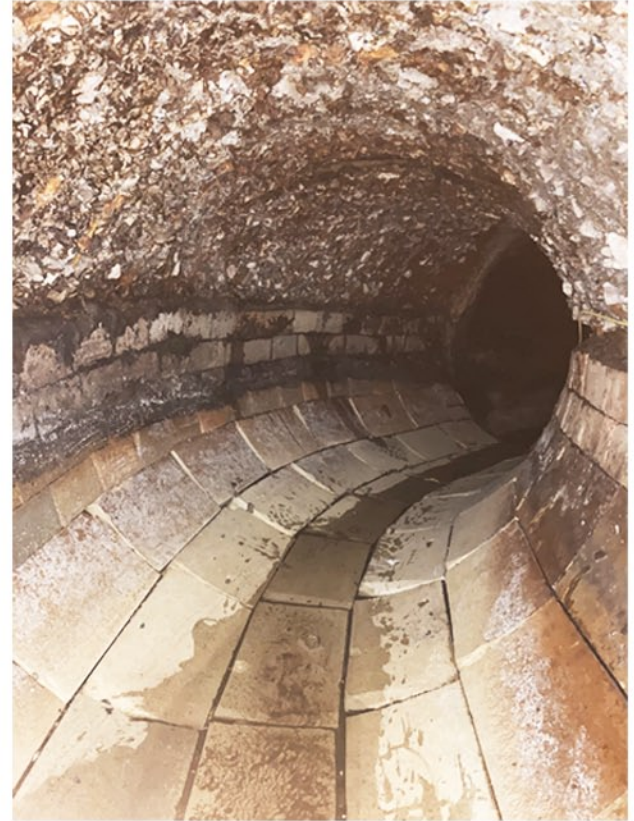
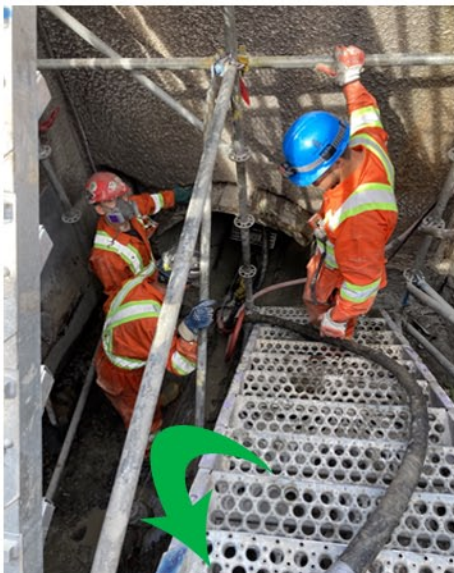
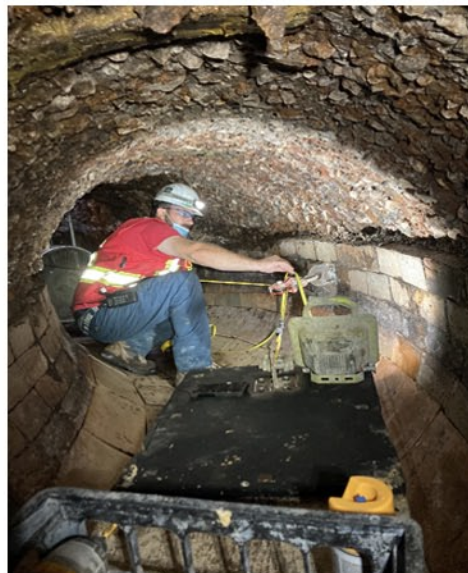
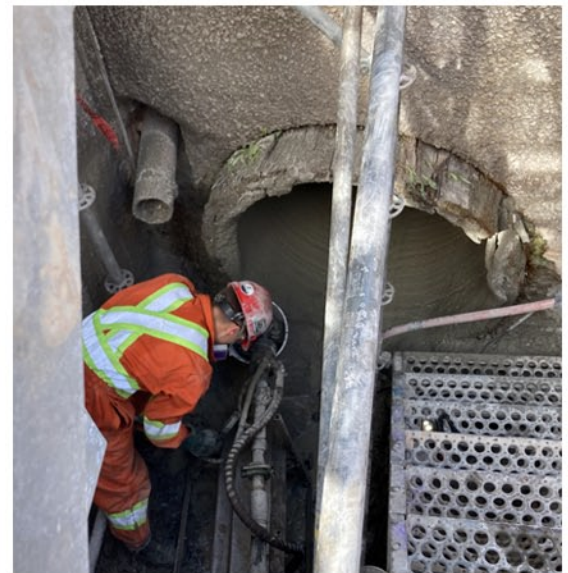
- Conduite en bois en service depuis 100 ans
- Diamètre: 1200 mm, longueur: 60 mètres
- Faiblesses structurales et légères infiltrations
- Conduite située sur le site PFR Alma

- Travaux exécutés en aout 2021
- Installation sécuritaire sur le site de travail
- Gestion de l'eau
- Nettoyage complet, colmatage, injection des infiltrations et préparation de la surface
- Projection automatisée du géopolymère GeoSpray® à une épaisseur structurale de 25 mm
- Surveillance des travaux par la firme WSP
