RÉHABILITATION STRUCTURALE DE PONCEAUX (RÉPARATIONS PONCTUELLES)

Fiche projet (1 de 2)

MISE EN SITUATION

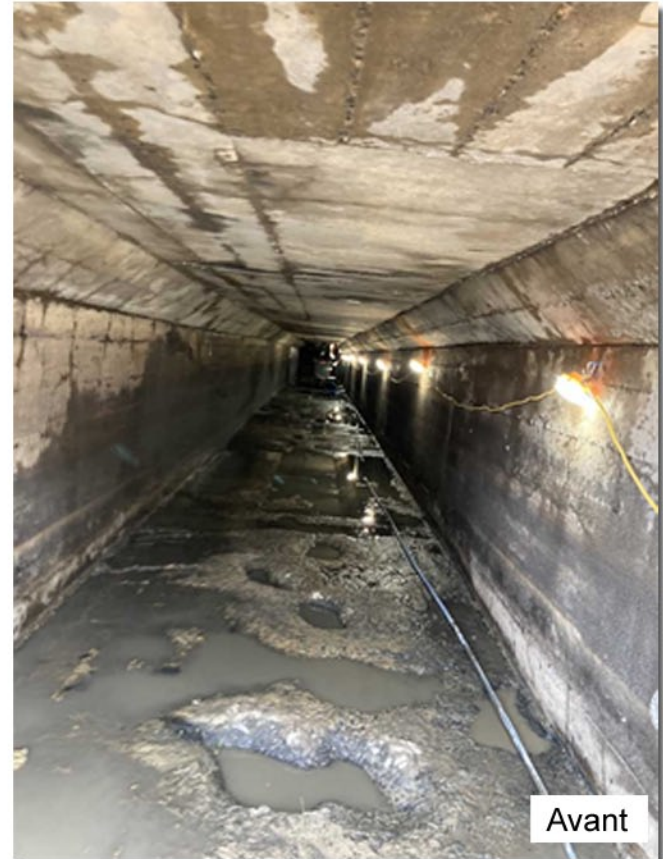
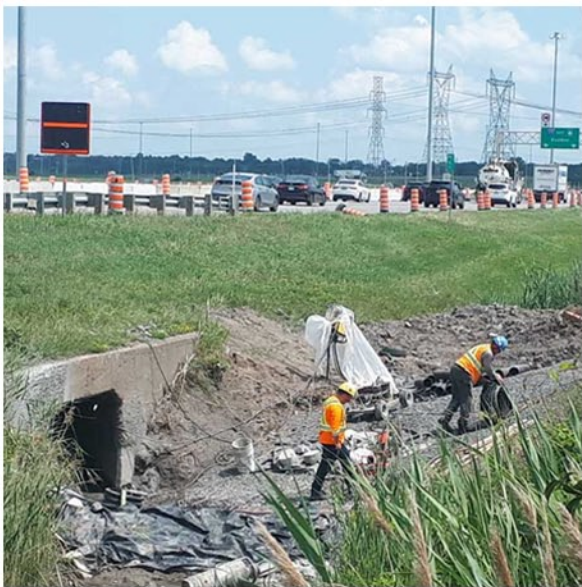
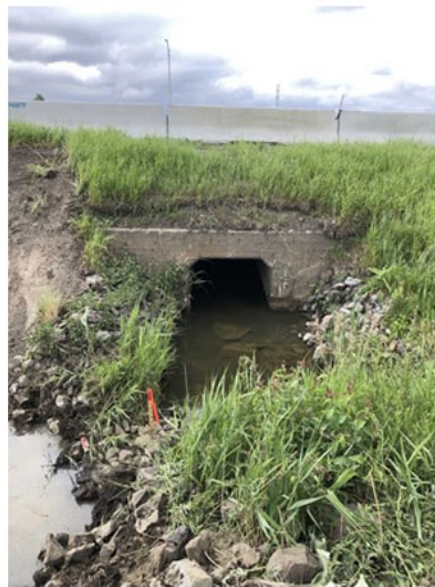
- Travaux exécutés en juillet / août 2021
- Installation sécuritaire sur le site des travaux
- Gestion de l'eau et nettoyage complet
- Injection des infiltrations et réparations ponctuelles pour retrouver l'épaisseur originale
- Pose d'un treillis métallique aux endroits affectés
- Projection manuelle du géopolymère GeoSpray® à une épaisseur additionnelle de 38 mm

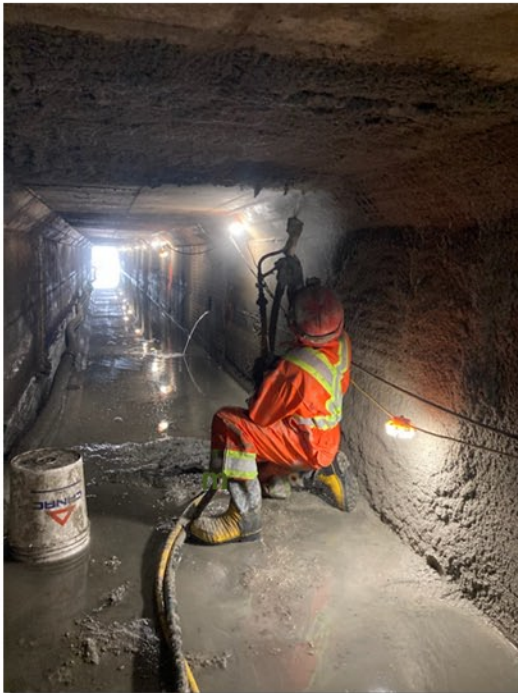
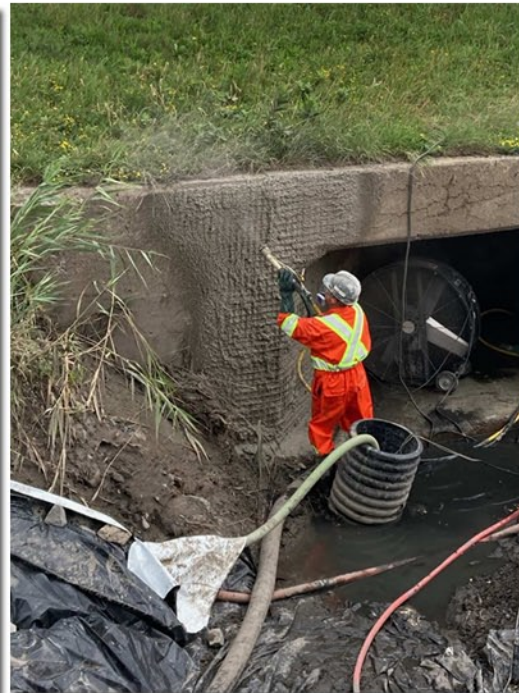
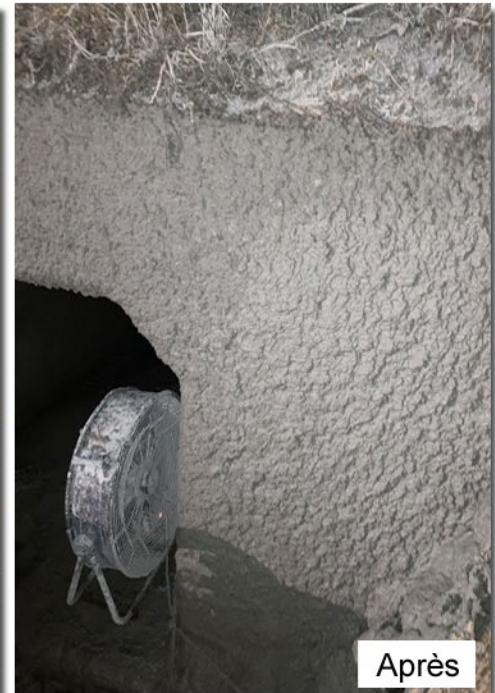
- Travaux exécutés à la satisfaction du donneur d'ouvrage
- Indicateurs PACP CERIU/NASSCO à zéro (0) suite à l'inspection finale
- Renforcement structural - Résistance chimique et à la corrosion
- Aucune entrave à la circulation sur l'autoroute 20 lors des travaux
- Faible empreinte écologique
- Résistance à l'abrasion et aux cycles gel / dégel
- Durée de vie exceptionnelle entre 70 et 100 ans
