# RÉHABILITATION STRUCTURALE D'UN PONCEAU

## Fiche projet

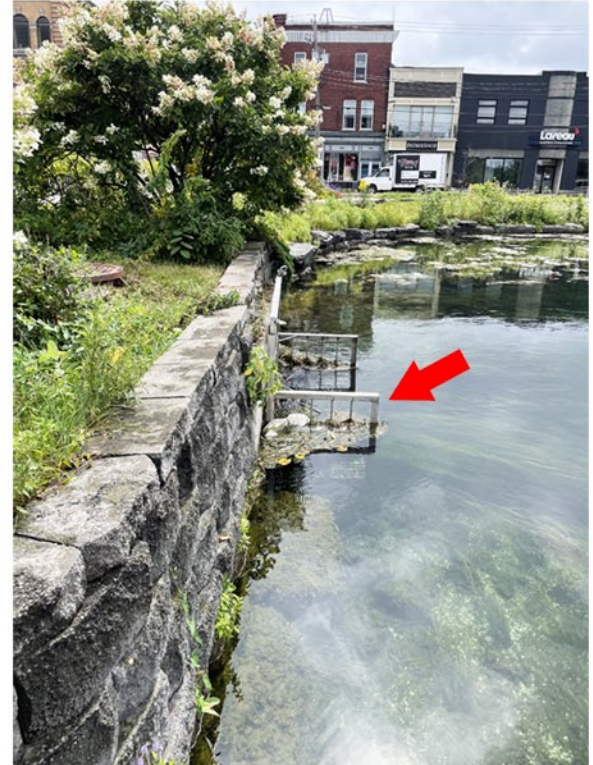
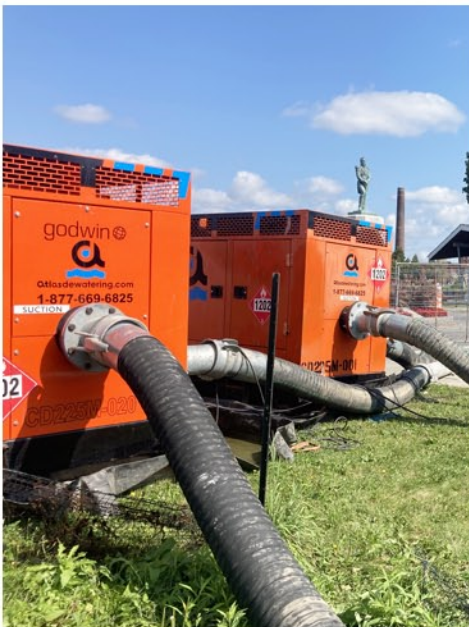
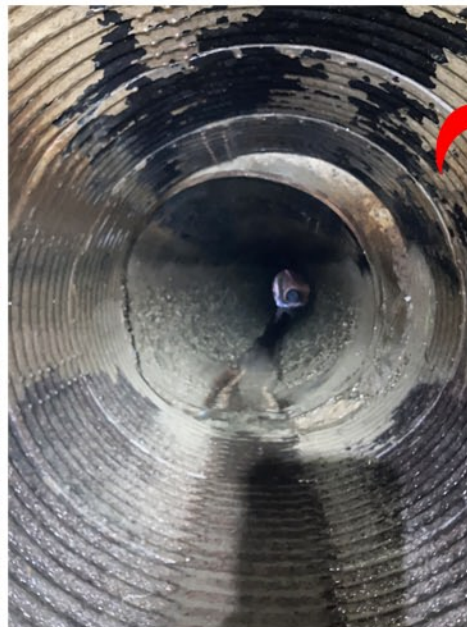
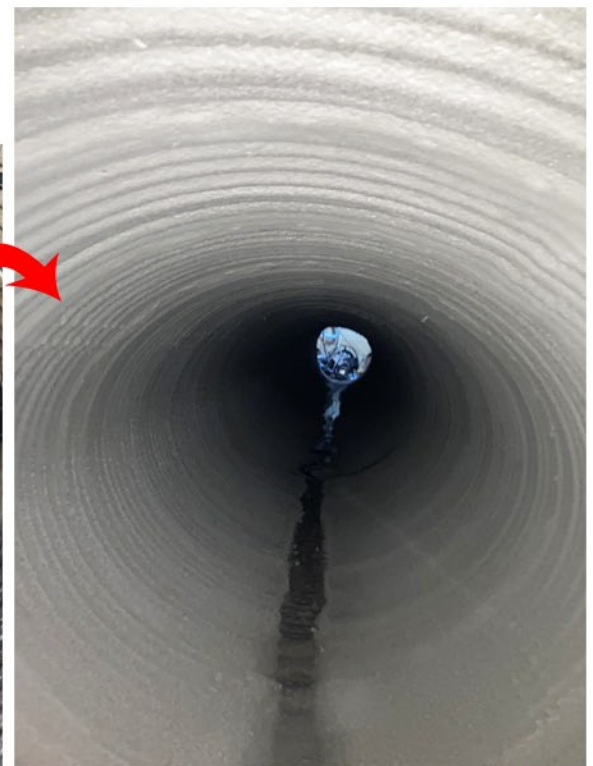
- Un (1) tuyau en tôle ondulée galvanisée (TTOG)
- Diamètre : 1500 mm - longueur : 21 mètres
- Faiblesses structurales, joints ouverts et infiltrations
- Ovalisations, corrosion généralisée et perforations

- Travaux exécutés en septembre 2022
- Installation sécuritaire et gestion de l'eau
- Nettoyage complet, injection, correction des joints, colmatage et préparation de la surface
- Projection automatisée du géopolymère GeoSpray à une épaisseur structurale de 38 mm (1,5 po) sur la paroi, selon la conception WRC
