RÉHABILITATION STRUCTURALE DE DEUX (2) PONCEAUX

Fiche projet

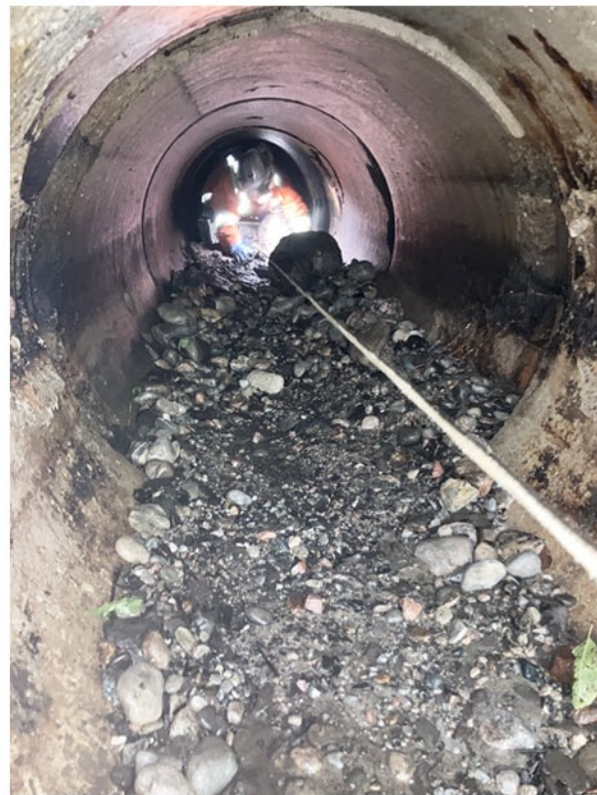
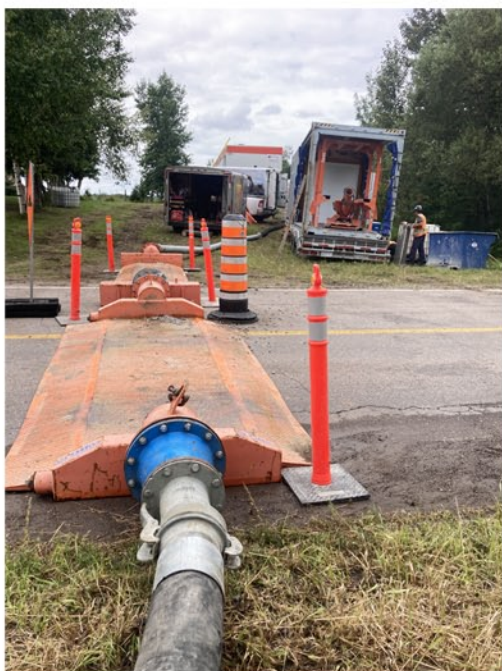
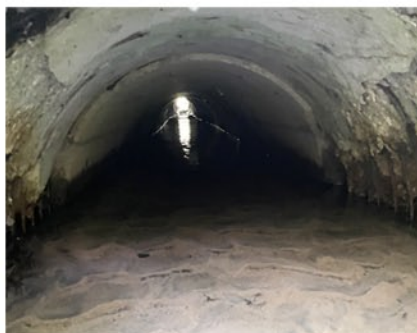
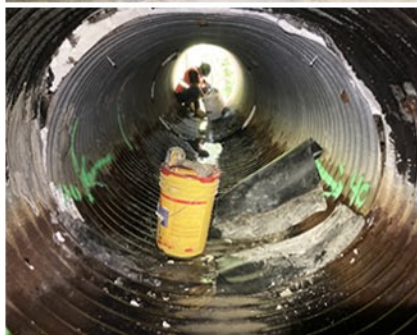
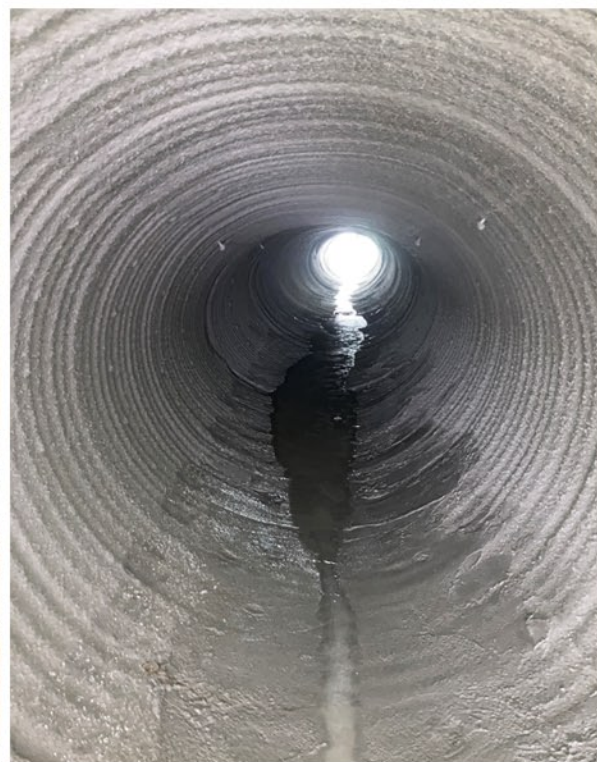
- Deux (2) tuyaux (TBA et TTOG) servant de ponceaux
 - Diamètre TBA : 900 mm, longueur : 45 mètres
 - Diamètre TTOG : 1200 mm, longueur : 30 mètres
- Faiblesses structurales, joints ouverts et infiltrations
- Ovalisations, corrosion généralisée et perforations

- Travaux exécutés en septembre - octobre 2022
- Installation sécuritaire et gestion de l'eau
- Nettoyage complet, injection, correction des joints, colmatage et préparation de la surface
- Projection manuelle et automatisée du géopolymère GeoSpray à une épaisseur structurale de 35 mm pour le 1200 mm et 25 mm pour le 900 mm, selon la conception WRC
