RÉFECTION D'UNE FOSSE SANITAIRE EN BÉTON

Fiche projet

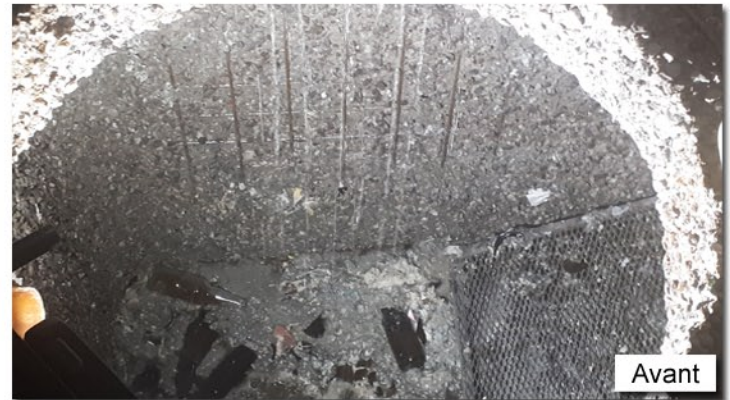
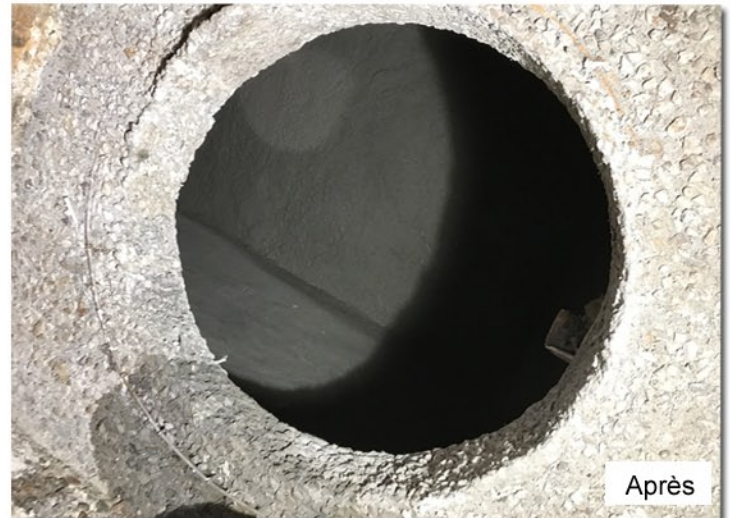
- Le béton s'effrite à l'intérieur de la fosse, laquelle est composée de deux (2) cellules de 4m X 2m X 2m.
- La fosse reçoit, entre autres, de l'eau de lavage et des résidus de soude caustique à environ 1%, avec un Ph pouvant atteindre jusqu'à 13.5.

- Travaux exécutés en juin 2019
- Installation sécuritaire sur le site de travail
- Nettoyage complet et préparation de la surface
- Pose d'ancrage afin de valider l'épaisseur projetée
- Projection manuelle de plus de 2,500 lbs de géopolymère GeoSpray® à une épaisseur entre 25 et 75mm afin de reformer les dimensions originales de la fosse
