## RÉHABILITATION DE PONCEAUX SOUS UN CHEMIN DE FER

Travaux effectués en 2023 pour Arcelor Mittal

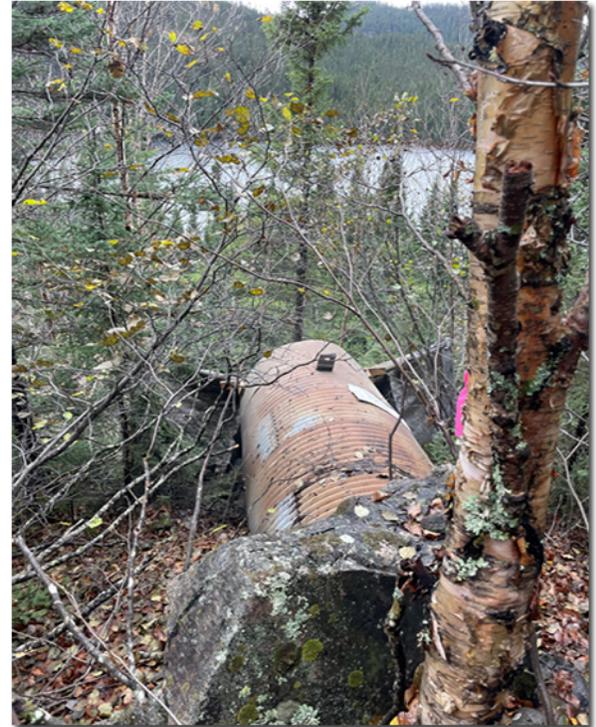
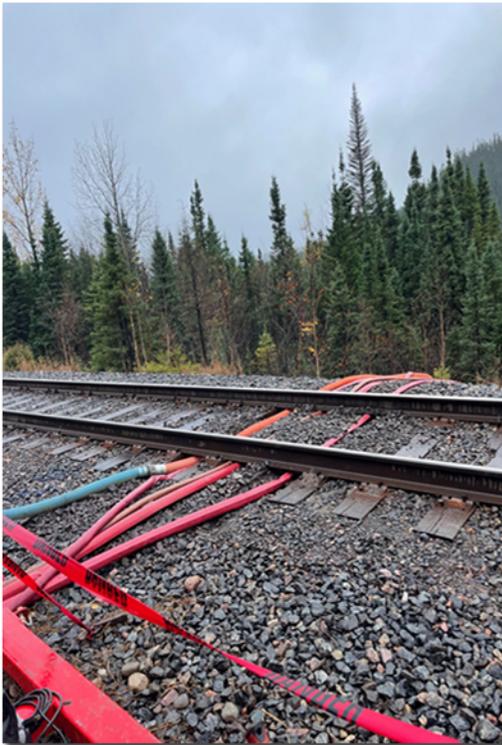
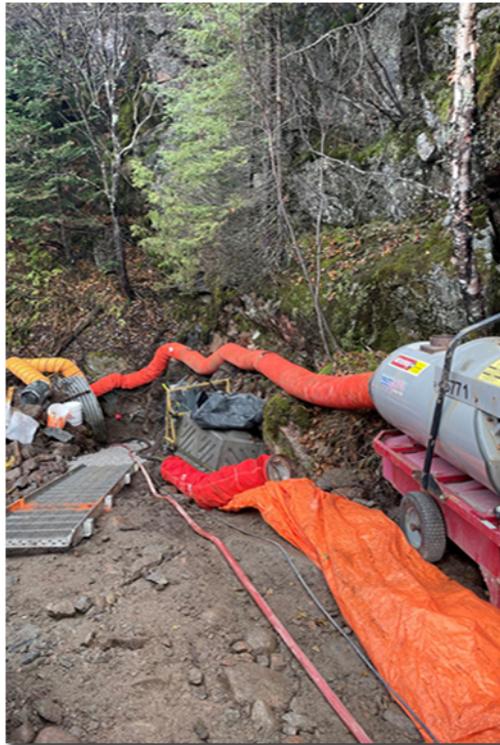
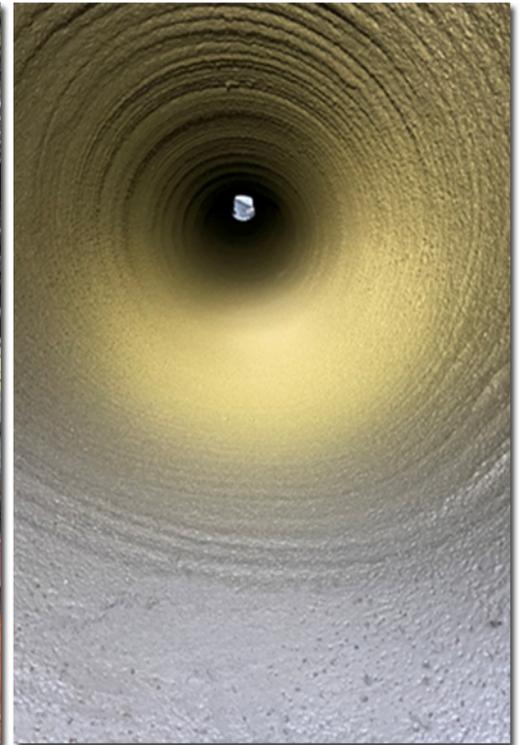
- Ponceaux désuets à plusieurs mètres de profondeur posant un risque de sécurité pour la circulation ferroviaire.
- Tuyau en tôle ondulée : 1500mm sur 42 mètres de longueur
- Tuyau en tôle ondulée : 900mm sur 20 mètres de longueur

- Travaux éloignés au nord du Québec
- Protocole pour travaux sur chemin de fer
- Gestion de l'eau, nettoyage et réparations ponctuelles
- Projection du géopolymère GeoSpray à l'épaisseur requise selon la conception WRC
- Inspection vidéo et rapport PACP CERIU/NASSCO
